INFORME APIMT:

Deficiencias arquitectónicas y de infraestructuras a nivel de movilidad y accesibilidad. Municipio de Espartinas.

Ficha de deficiencias y propuestas para la mejora y solución.

Nombre del espacio o edificio: Complejo cultural "Casa de las monjas"

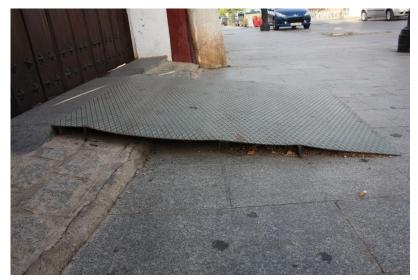
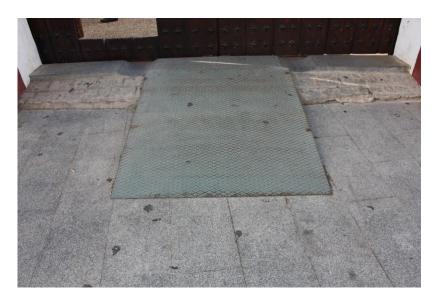
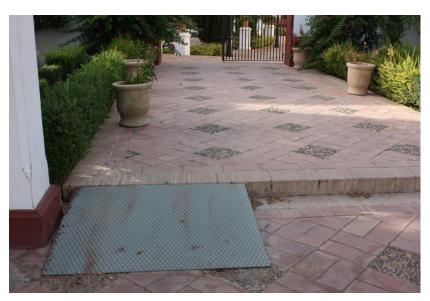
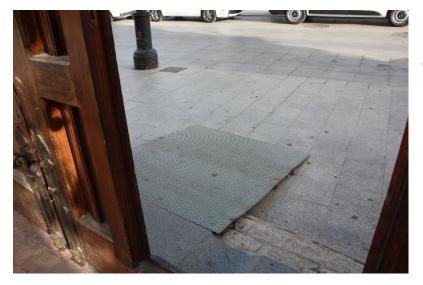
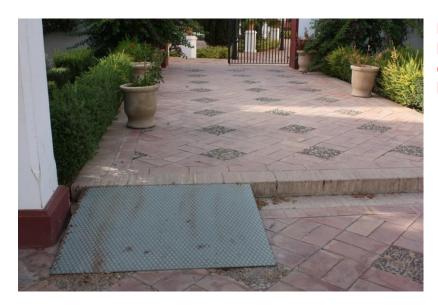
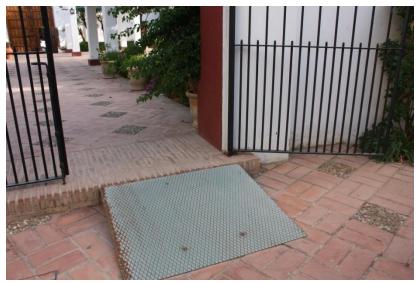
1. Rampas de acceso a personas con movilidad reducida que no cumplen con la normativa vigente.

Dentro de este complejo podemos distinguir dos tipos de rampas: Unas de obra y otras construidas con planchas de hierro, supuestamente provisionales, pero ninguna de los dos tipos cumplen con la normativa vigente establecida en cuanto a infraestructuras de accesibilidad de personas con movilidad reducida.

En primer lugar en cuanto a las rampas construidas con planchas de hierro, que son las supuestas provisionales y que confortan el acceso a casi la mayoría de los espacios que componen este establecimiento cultural, se encuentran en muy mal estado, la chapa en determinadas rampas se encuentra desnivelada y hundida como la que se utiliza como acceso en la entrada principal a este espacio y a consecuencia de ello puede provocar la desestabilidad de las sillas de ruedas, pudiendo llegar a volcar y provocando así un incidente. Otro de los elementos que no contiene esta infraestructura es un material antideslizante que en caso de lluvia o humedad en el pavimento de la infraestructura permita la estabilidad y seguridad, no poseen bordillos transversales a modo de seguridad y protección de la misma, no tiene incorporadas barras de seguridad en los laterales para facilitar el acceso y mantener la seguridad y además no cumple con la anchura mínima exigida de 120 cm.

En resumen, las rampas de acceso al edificio incumplen la normativa establecida mediante el artículo 293/2009, del 7 de julio, para espacios exteriores incluido en el *Documento técnico sobre el Decreto Andaluz de Accesibilidad*, en el que se decreta, según el artículo 72 "Rampas fijas y accesibles" y el artículo 91 "Requisitos técnicos":

FOTOGRAFÍA REFERENTE A DEFICIENCIA Nº1 (Rampas construidas con planchas de hierro).

- Construcción y adaptación de rampas de acceso para personas con movilidad reducida siguiendo la normativa vigente establecida acerca de esta materia de movilidad.
- Adaptación de los accesos a determinados edificios y espacios administrativos y culturales a personas con movilidad reducida con el establecimiento de rampas de acceso
- Remodelación de la puerta de entrada principal a la nueva ampliación de la sala de estudios con el establecimiento de la anchuras mínima establecida y rampa de acceso para facilitar la entrada y uso a personas con movilidad reducida.
- Adaptación de la sala de reuniones y actos "Alambique alto", situada en la planta alta del edificio de la concejalía de cultura con una silla elevadora de pared para facilitar la subida y el usufructo de este espacio.

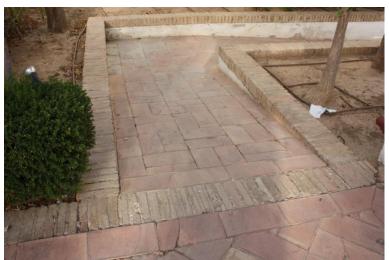
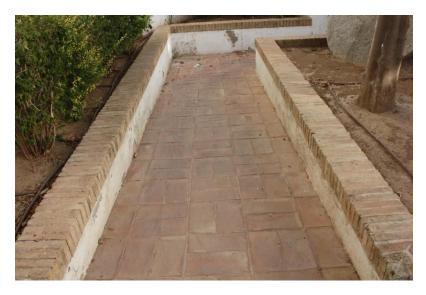
En cuanto al segundo tipo de rampa no posee un pavimento antideslizante y el actual material de la que está hecha la infraestructura es arcilloso y cuando se humedece es bastante resbaladizo y por lo tanto pudiendo desestabilizar la silla de ruedas y en última instancia pero no menos probable la caída.

FOTOGRAFÍA REFERENTE A DEFICIENCIA Nº1 (Rampas construidas con materiales arcillosos).

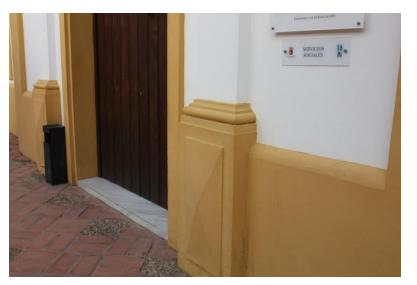
- Edificio de la concejalía de asuntos sociales (A). Contiene un pequeño resalto como bordillo de entrada al edificio pero es suficiente para impedir el acceso a sillas de ruedas y por lo tanto se establece como barrera arquitectónica.

FOTOGRAFÍA REFERENTE A DEFICIENCIA Nº2 / (A) (Edificio de la concejalía de asuntos sociales)

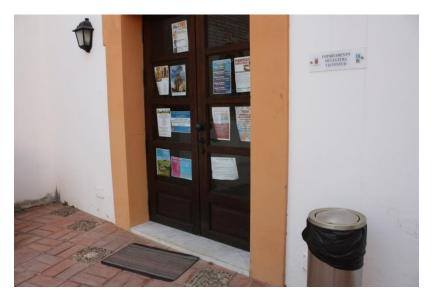
- Edificio de la concejalía de cultura (B). Contiene un pequeño resalto como bordillo de entrada al edificio pero es suficiente para impedir el acceso a sillas de ruedas y por lo tanto se establece como barrera arquitectónica. La sala de reuniones y actos "Alambique alto" no posee ningún medio para acceder a la sala, solo dispone de una escalera como único acceso.

FOTOGRAFÍA REFERENTE A DEFICIENCIA Nº2 / (B) (Edificio de la concejalía de Cultura)

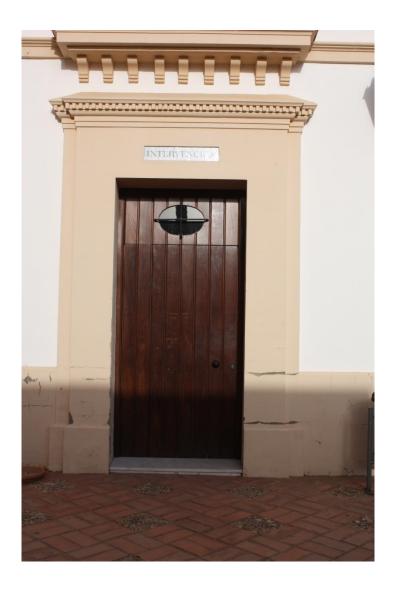
- **Edificio de intervención (C).** Contiene un pequeño resalto como bordillo de entrada al edificio pero es suficiente para impedir el acceso a sillas de ruedas y por lo tanto se establece como barrera arquitectónica.

FOTOGRAFÍA REFERENTE A DEFICIENCIA Nº2 / (C) (Edificio de Intervención)

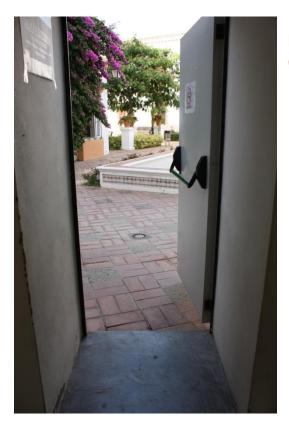
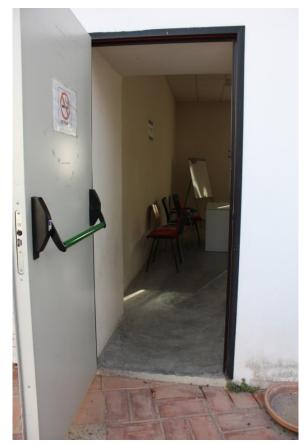
- Ampliación de la sala de estudio junto al edificio de la concejalía de cultura (D). Contiene un pequeño resalto como bordillo de entrada al edificio pero es suficiente para impedir el acceso a sillas de ruedas y por lo tanto se establece como barrera arquitectónica. Además la puerta principal de acceso no cumple con la normativa vigente sobre accesibilidad, al no tener una anchura suficiente para que permita el paso de sillas de ruedas.

En consecuencia, como se puede apreciar en este apartado, la puerta de acceso a la sala incumple la normativa establecida mediante el artículo 293/2009, del 7 de julio, para espacios exteriores incluido en el *Documento técnico sobre el Decreto Andaluz de Accesibilidad*, en el que se decreta, según el artículo 64 "Accesos a interiores" y el artículo 67 "Huecos de paso":

FOTOGRAFÍA REFERENTE A DEFICIENCIA Nº2 / (D) (Ampliación Sala de estudios)

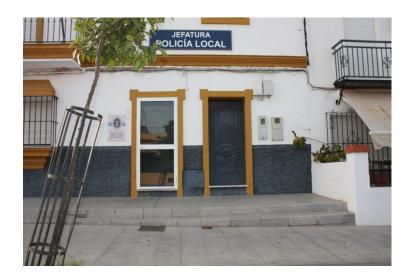
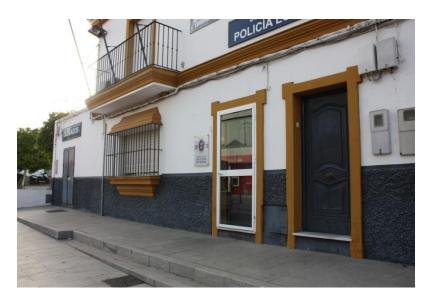
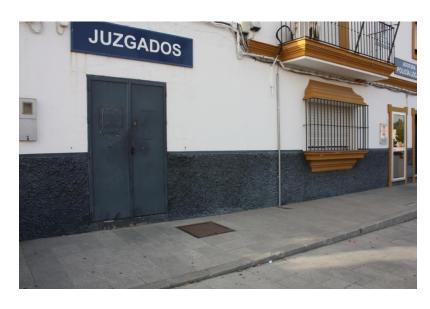
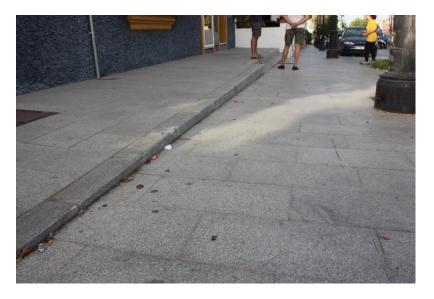
Nombre del espacio o edificio: Comisaría de la policía local y Juzgados de paz

- Las puertas de entrada principal no cumplen con el reglamento establecido en materia de accesibilidad en cuanto a personas con movilidad reducida, ya que disponen de una anchura poco espaciosa y que impiden el acceso al edificio.
- Ambas instalaciones no disponen de una rampa que permita el acceso a personas con movilidad reducida.
- El bordillo escalonado progresivo que rodea a ambas instalaciones, no dispone de una zona plana que permita el acceso a personas con movilidad reducida.

Como podemos observar por las deficiencias ya expuestas, las puertas de acceso al edificio incumplen la normativa establecida mediante el artículo 293/2009, del 7 de julio, para espacios exteriores incluido en el *Documento técnico sobre el Decreto Andaluz de Accesibilidad*, en el que se decreta, según el artículo 64 "Accesos a interiores" y el artículo 67 "Huecos de paso":

- Aumentar la anchura de ambas puertas de principales de acceso al edificio para permitir la entrada sin ningún tipo de barrera arquitectónica para personas con movilidad reducida.
- Construir una rampa de acceso a ambos edificios.
- Bajar el bordillo escalonado al raso para allanar el terreno sin ningún tipo de escalón y permitir una confortable movilidad en el espacio.

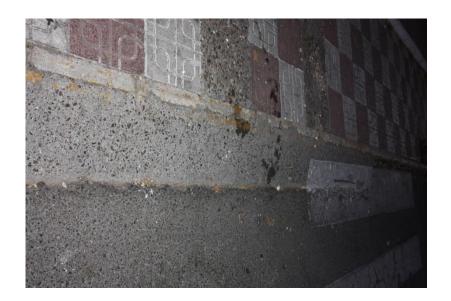
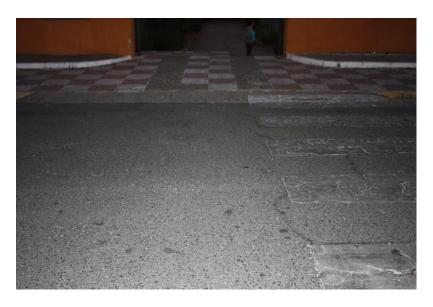
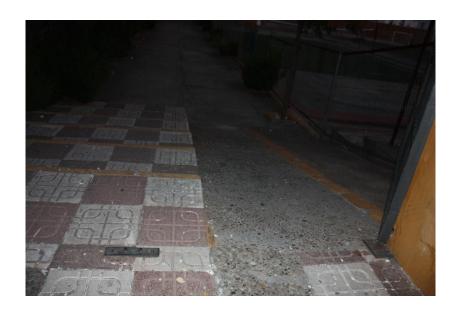
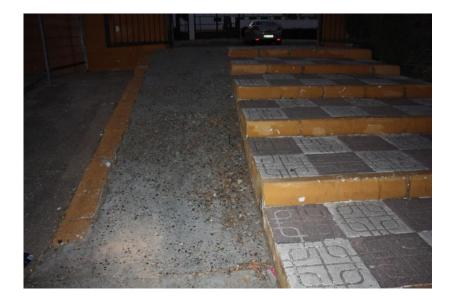
Nombre del espacio o edificio: Polideportivo municipal

- Deterioro generalizado del paso de peatones junto a la entrada principal del complejo deportivo y de rampa de acceso al acerado público de la zona.
- Rampa de acceso al polideportivo municipal no cumple con las exigencias que dictamina la normativa sobre accesibilidad de personas con movilidad reducida. No dispone de una barra de protección junto a la infraestructura, un pavimento antideslizante y la pendiente mínima exigida.

La rampa de acceso al edificio incumple la normativa establecida mediante el artículo 293/2009, del 7 de julio, para espacios exteriores incluido en el *Documento técnico sobre el Decreto*Andaluz de Accesibilidad, en el que se decreta, según el artículo 72 "Rampas fijas y accesibles":

- Pintar y señalizar adecuadamente la zona escolar y frecuentada por niños donde se encuentra el complejo deportivo.
- Mejorar y adaptar la rampa de acceso al acerado junto al complejo siguiendo las directrices y las condiciones exigidas por la normativa vigente.
- Adaptar y mejorar la rampa de acceso al polideportivo siguiendo las condiciones y requisitos que exige la normativa vigente.

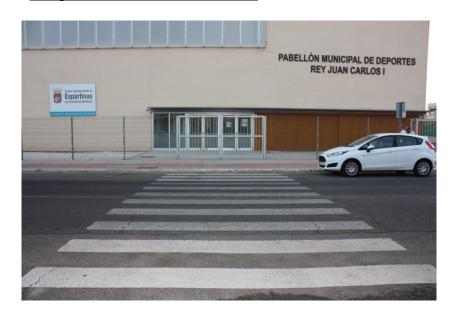
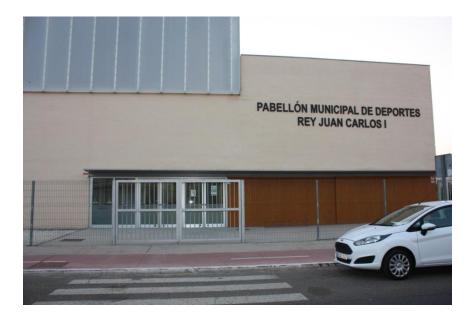
Nombre del espacio o edificio: Pabellón deportivo cubierto "Rey Juan Carlos I"

El paso de peatones junto a la entrada del complejo no dispone de una rampa de acceso para personas con movilidad reducida.

Construcción de una rampa en las dos aceras, siguiendo las condiciones y requisititos que exige la normativa vigente en cuanto a movilidad reducida.

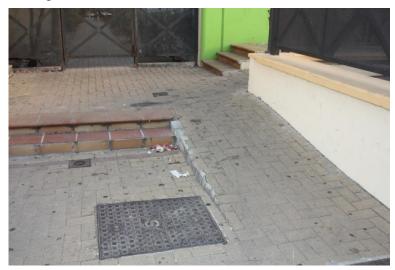
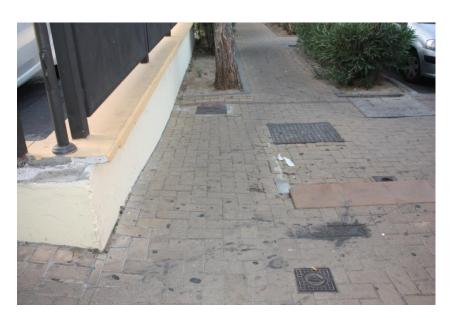
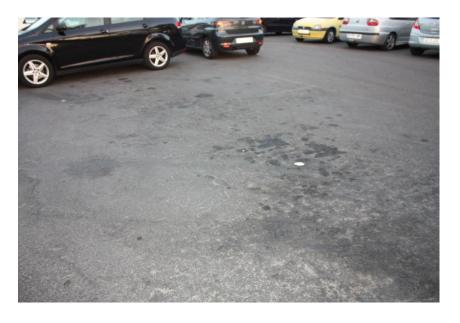
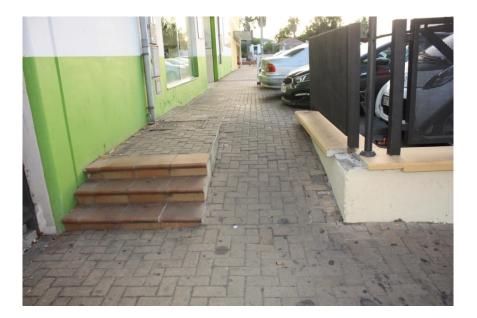
Nombre del espacio o edificio: Ayuntamiento, Biblioteca y CC, Espartal

- -No dispone de indicaciones informativas acerca de itinerarios accesibles para personas con movilidad reducida.
- La rampas de acceso para personas con movilidad reducida se encuentran en mal estado y además no cumplen con la normativa vigente en cuanto a infraestructuras para personas con movilidad reducida.

Las rampas de acceso incumplen la normativa establecida mediante el artículo 293/2009, del 7 de julio, para espacios exteriores incluido en el *Documento técnico sobre el Decreto Andaluz de Accesibilidad*, en el que se decreta, según el artículo 72 "Rampas fijas y accesibles" y el artículo 91 "Requisitos técnicos":

- Disponer de indicaciones informativas acerca de itinerarios accesibles para personas con movilidad reducida, adaptado con un nuevo símbolo más igualitario, democrático y menos discriminatorio para las personas con movilidad reducida.
- Renovar las rampas siguiendo la normativa vigente en materia de accesibilidad para personas con movilidad reducida.
- Pintar señalización de los aparcamientos reservados para personas con movilidad reducida.
